Kiek ins nao bove

Uitgemergeld

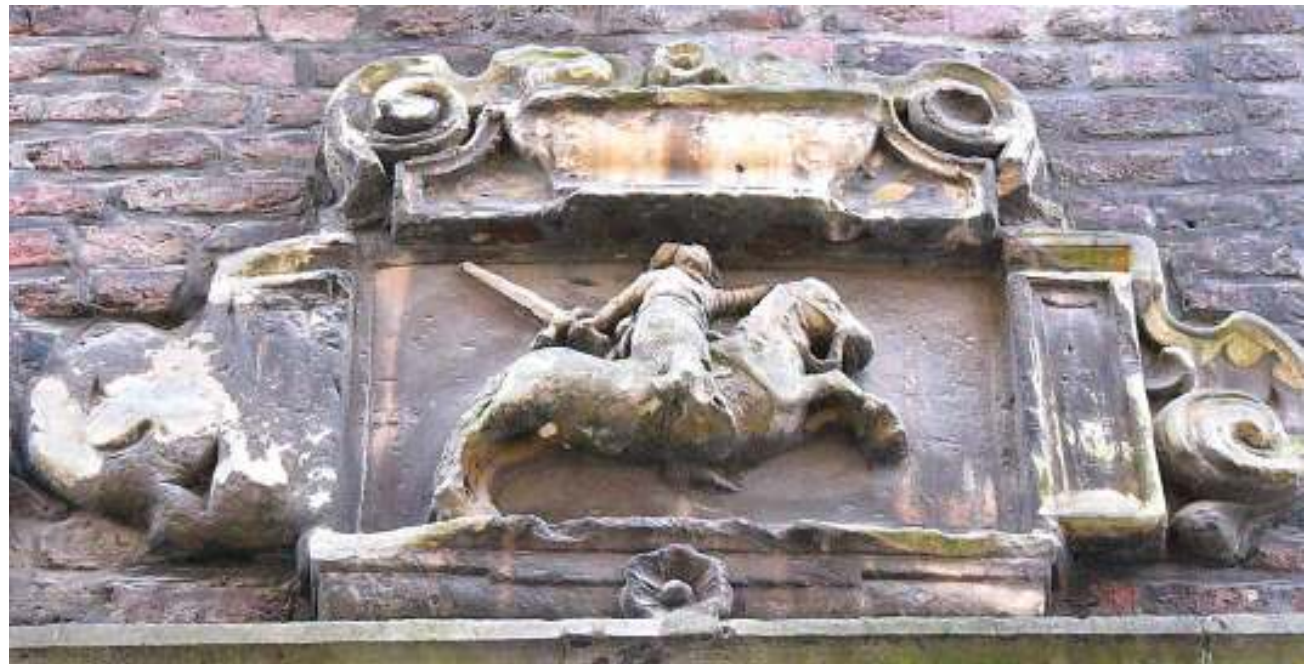
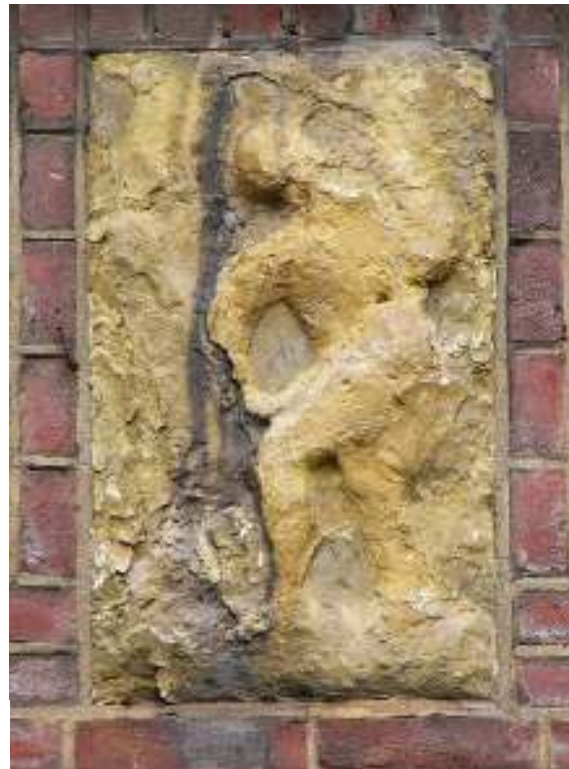
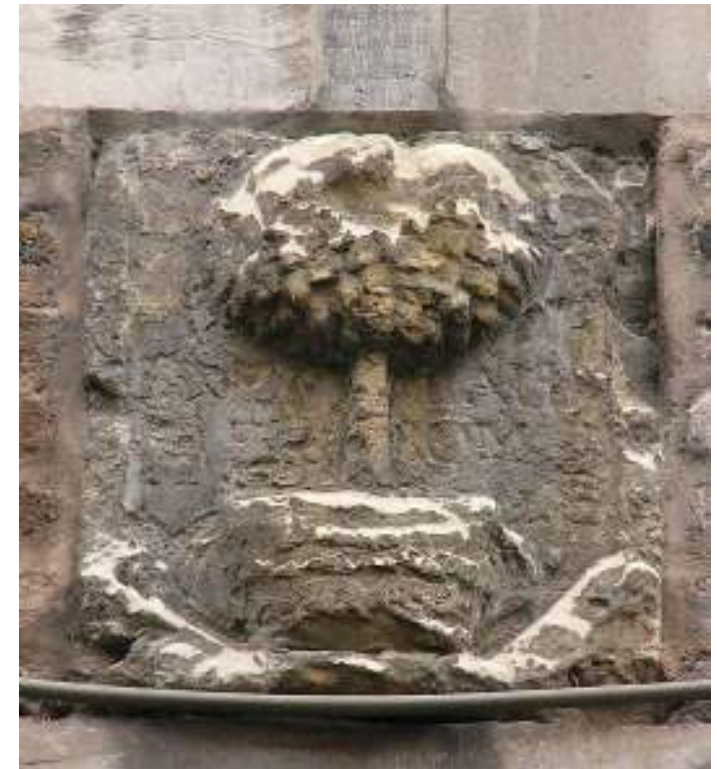
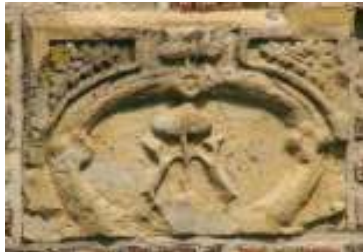
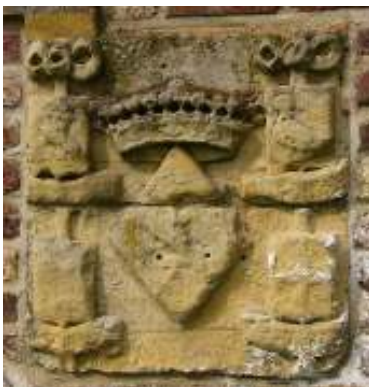
Mergel, de zachte steensoort uit de Zuid-Limburgse bodem, was in ruime mate voorhanden én gemakkelijk te bewerken. In tegenstelling dus tot de hardere Naamse steen betrekkelijk goedkoop en werd dan ook veel als bouw materiaal gebruikt. Voor het maken van gevelstenen echter nooit erg in trek geweest. In het begin ziet het er allemaal prachtig uit (kijk maar eens in Valkenburg waar een hele hoop nieuwe stenen in

mergel zijn uitgevoerd). Maar onder invloed van de elementen 'versuikert' op de lange duur dit materiaal en brokkelen vooral de uitstekende delen naar verhouding snel af. De hier getoonde voorbeelden spreken voor zich. Onderdelen op de wapenstenen van Brienen – Valzolia op het bruggetje naar kasteel Geusselt zijn flink beschadigd. Dat geldt ook voor Sint Christoffel, Koestraat 23, die nauwelijks meer als zodanig herkenbaar is. De ridder, Ridderstraat 1, nog wel, maar is ook niet meer helemaal 'fris'. En op het versleten laurierboompje van M. Smedenstraat is met een beetje moeite nog vaag de naam te lezen: IN DE LAUW RIER BOMEN.

De oplossing? Schoon maken die handel en een beschermende verflaag aanbrenge. Een beproefde methode om de levensduur van de steen te verlengen. (Mocht u zich afvragen waarom de toren van de St. Jan rood geverfd is, dan weet u nu waarom).
